KULTTUURIYMPÄRISTÖSELVITYS

SUOMUSSALMEN KURIMON ALUE

SWECO INFRA & RAIL OY
OULU
KAISA MÄKINIEMI
3.3.2022

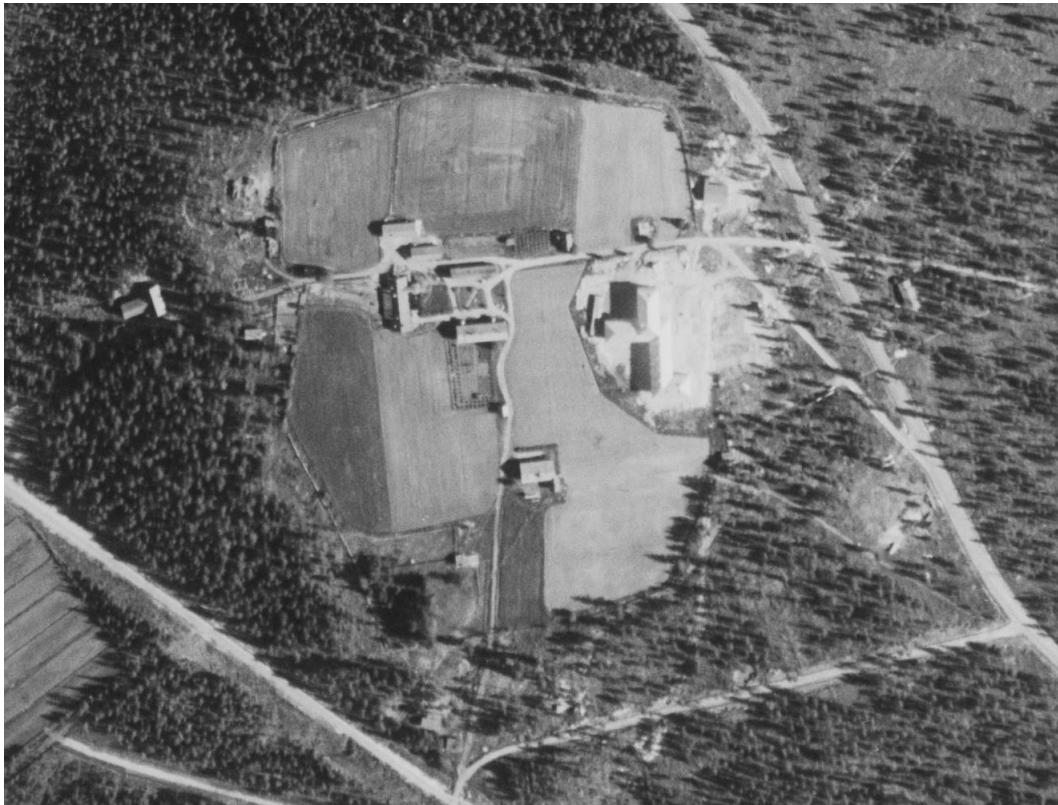
Kurimonvaara vuonna 1959. (Kuva MML Paikkatietoikkuna / Historialliset ilmakuvat).

Vuoden 1959 ilmakuvassa alueen keskuksena erottuu avoimien viljelysalueiden ympäröimä Kurimon pihapiiri. Pihapiiriä reunustavat pihan etelälaidalla 1920-luvulta saakka kunnalliskotina toiminut Kurimon asuinrakennus, sitä vastapäätä sijaitseva pirttirakennus, sen takana taaempänä sijaitsevat reki- ja puuvaja ja traktoritalli sekä pihan länsilaidalla sijaitseva navetta.

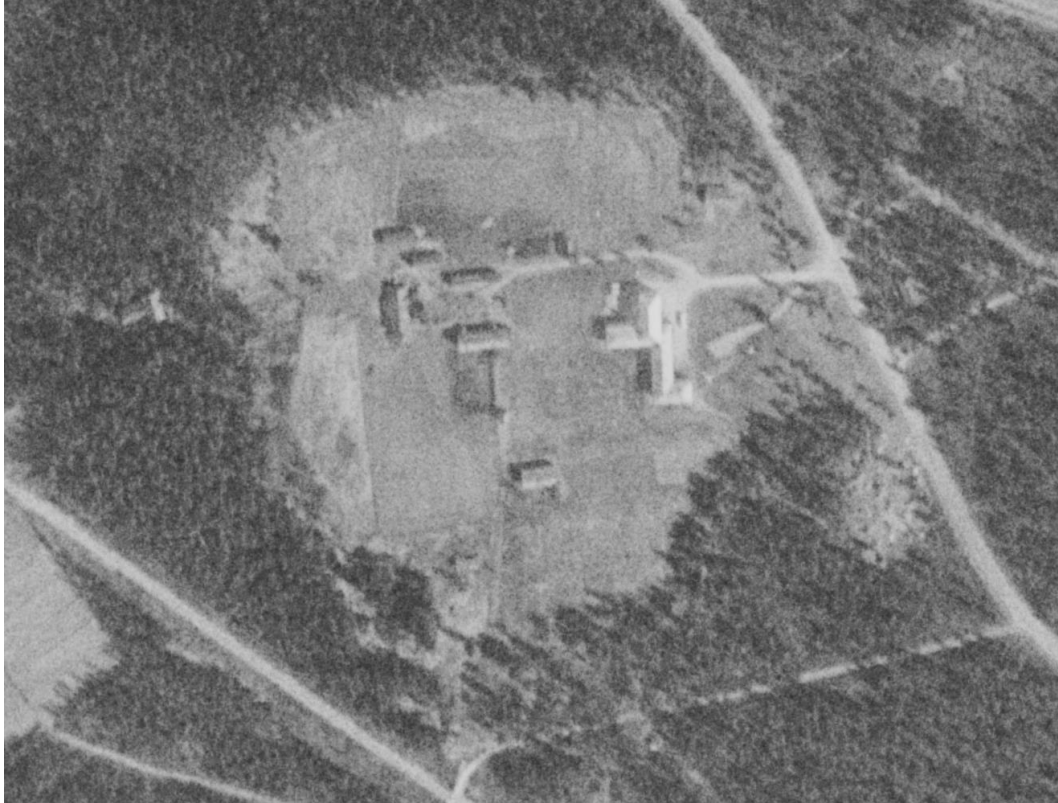
Vuoden 1971 ilmakuvassa näkyvät samat rakennukset kuin vanhemmassa vuoden 1959 ilmakuvassa. Kurimon pihapiiri ja Suomussalmen vanhainkoti muodostavat Kurimonvaaralle viljelyskäytössä olevien peltoalueiden ympäröimän kokonaisuuden.

Vuoden 1959 tilanteeseen verrattuna viljelysalue ja viheralue ovat laajentuneet vanhainkodin lähituntumaan. Kurimonvaaralla maisema on varsin avointa. Vanhainkodilta Kurimon pihapiiriin viljelysalueen halki johtavan tien vierellä on muutamia puita. (Kuva MML Paikkatietoikkuna / Historialliset ilmakuvat).

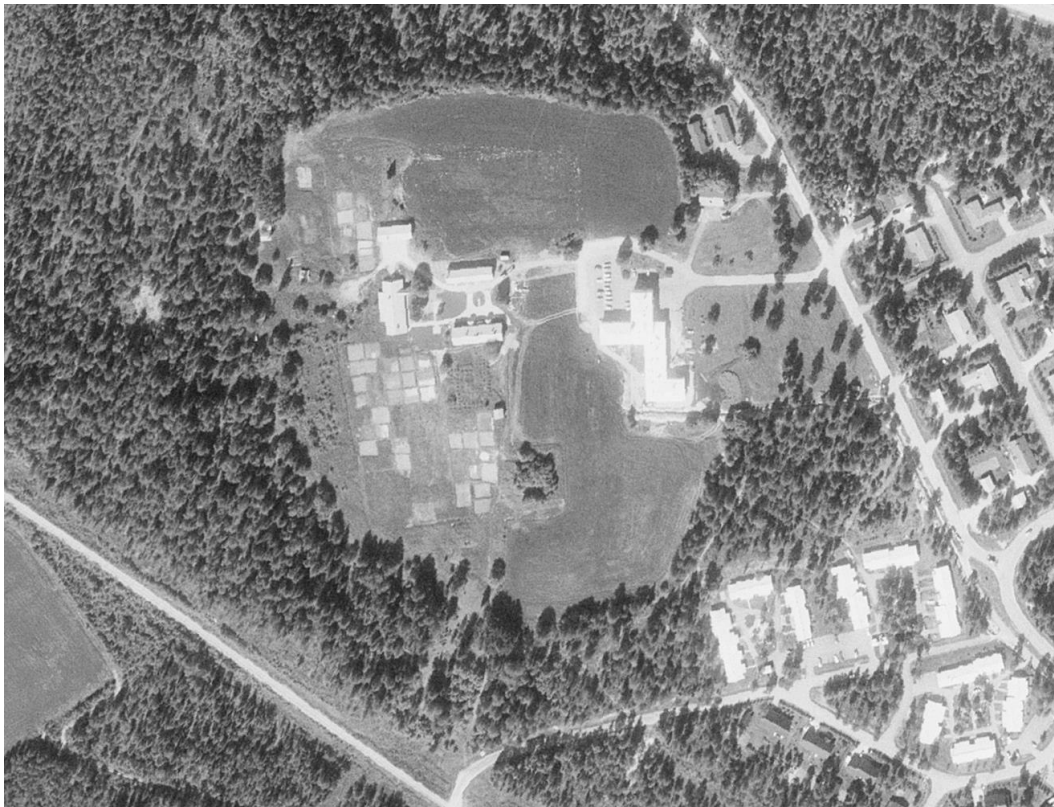
Kurimonvaara vuonna 2001. (Kuva MML Paikkatietoikkuna / Historialliset ilmakuvat).

Vuoteen 2001 mennessä Kurimonvaaralla on tapahtunut muutoksia. Pihapiirin pohjoispuolelta on purettu pikkupirtin ja traktoritallin välissä ollut vajarakennus. Kurimon pihapiirin eteläpuolella sijainneet rakennukset, mielisairasosasto ja sauna, on purettu. Mielisairasosaston paikalla on pieni metsikkö. Kurimon alueen länsipuolella metsän keskellä sijainnut kookas puimakatos on purettu. Sen paikalla näkyy yhä pieni metsäaukio.

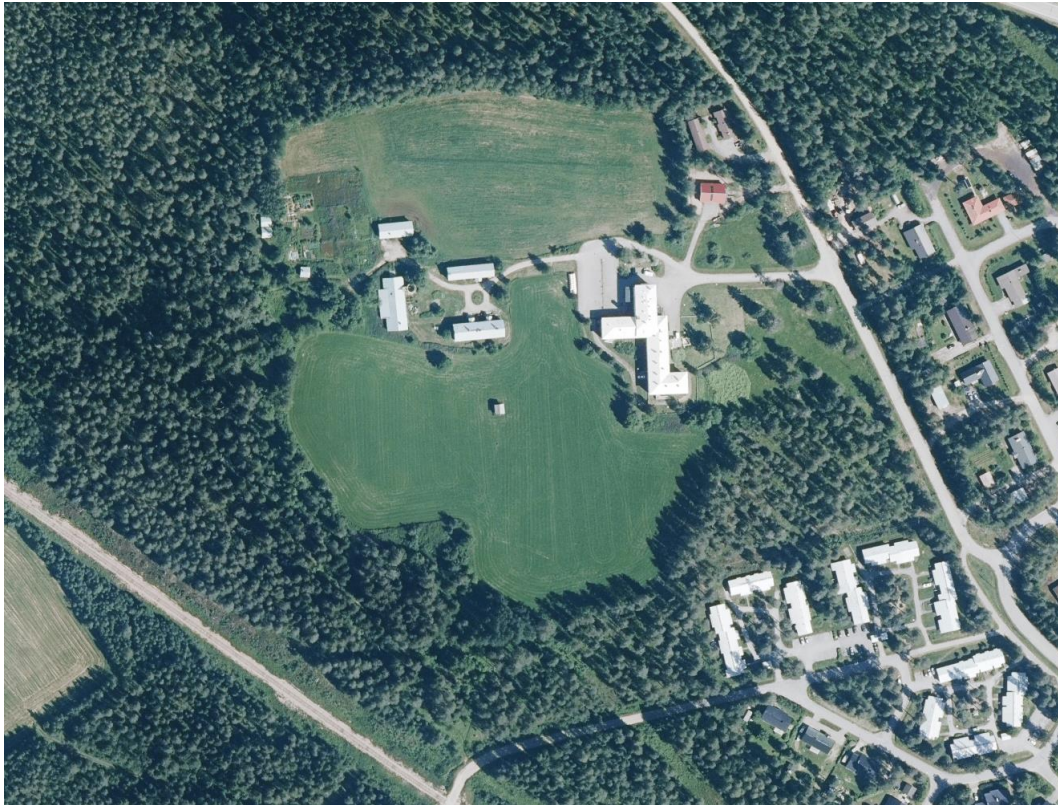
Kurimonvaara vuonna 2020. (Kuva MML Paikkatietoikkuna / Historialliset ilmakuvat).

Kurimonvaaralla sijaitsevat Kurimon pihapiiri ja sitä ympäröivät vanhat talousrakennukset sekä Suomussalmen vanhainkoti / hoitokoti Kurimo. Viljelypalstoja on edelleen Kurimon pihapiirin luoteispuolella. Niiden määrä on kuitenkin vuoden 2001 jälkeen vähentynyt voimakkaasti.

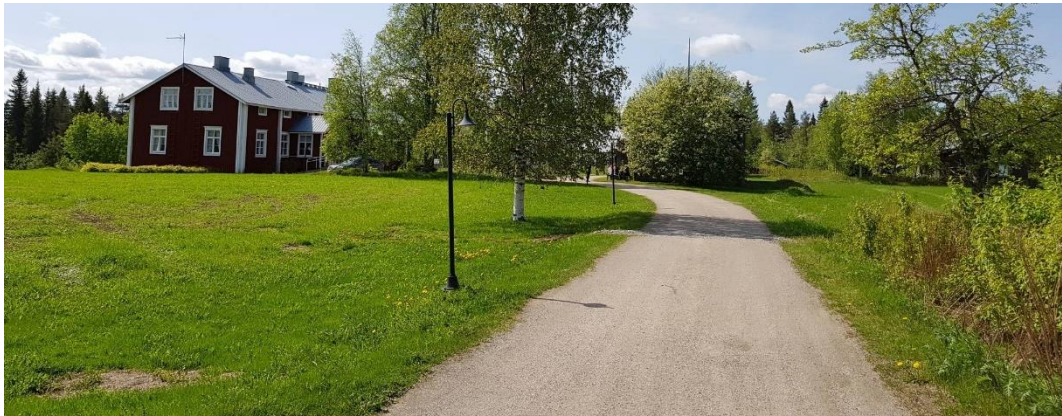
Vanhainkodilta Kurimon pihapiiriin johtava koivujen rajaama soratie on alueelle luonteenomainen, omaleimaisuutta luova osa maisemakokonaisuutta.

- Vanhankodilta Kurimon pihapiiriin johtava kapeahko soratie on miljöölle luonteenomainen piirre ja se tulisi säilyttää ennallaan. Myös tietä rajaava ja pihapiirissä olemassa oleva puusto tulisi säilyttää.

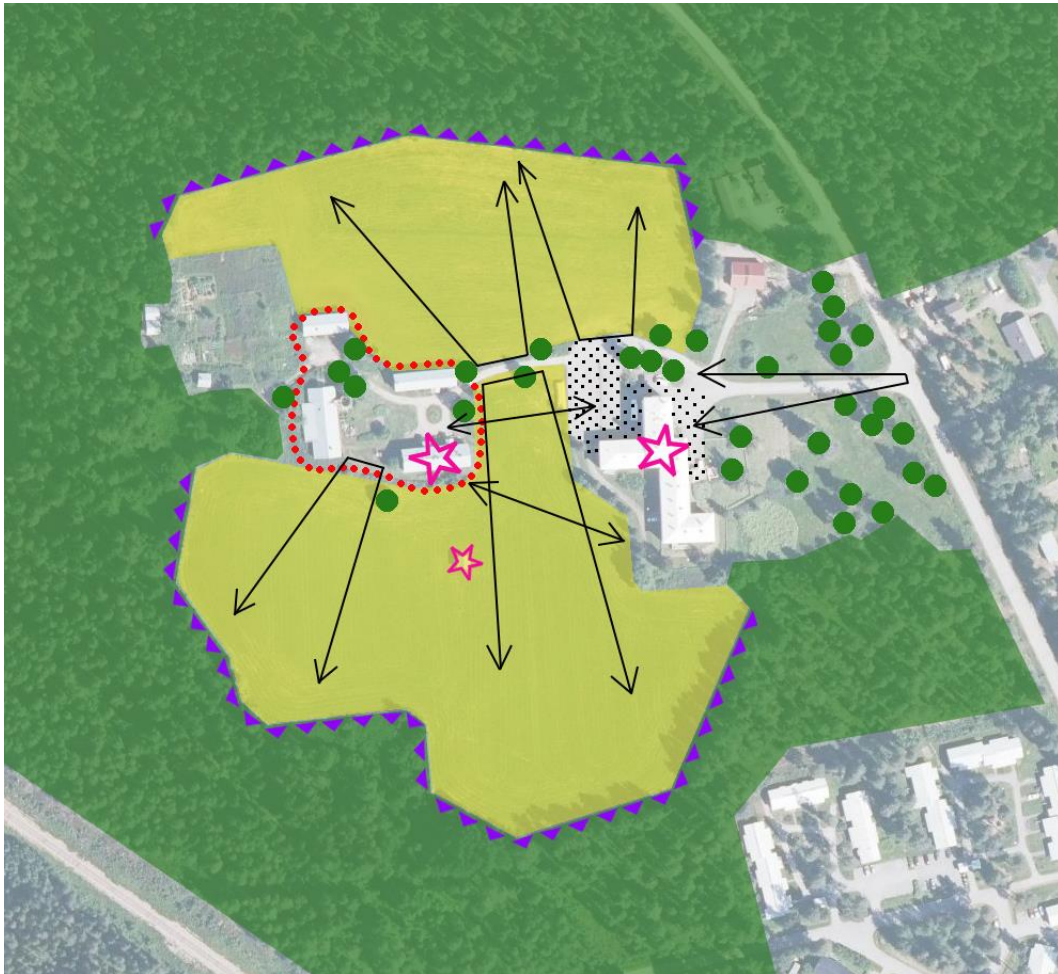
Maisemakuva – analyysikartta

-   tärkeä näkymä
-   maamerkki
-   selkeä raja maisemassa
-   merkittävä puusto
-   aluekokonaisuus
-   avoin maisematila / viljelysalue
-   suljettu tai puoliavoin maisematila / metsäalue
-   epämääräinen tai jäsentymätön alue maisemassa

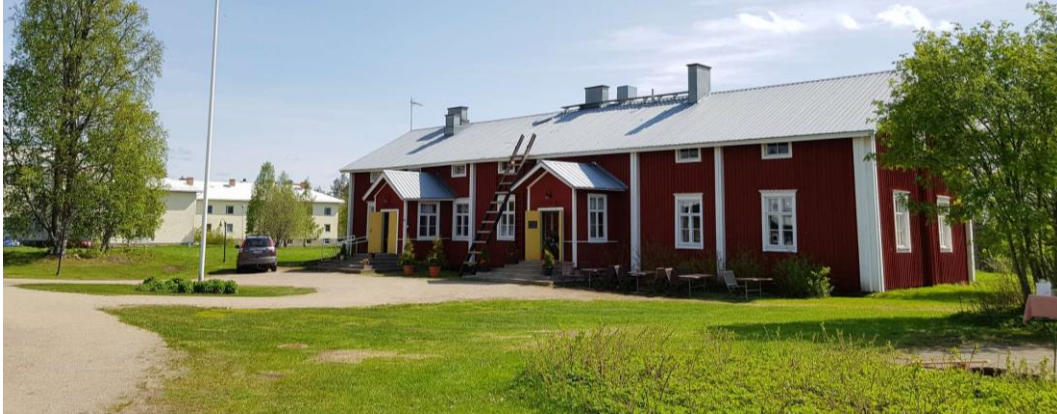
Kurimon asuinrakennus / päärakennus

Kurimon asuinrakennus, Vanha Kurimo, sijaitsee Kurimon tilan pihapiirin etelän puoleisella laidalla. Julkisivuiltaan punamullan värinen, valkonurkkainen rakennus erottuu pihapiiriä hallitsevana päärakennuksena.

Kurimon pihapiirissä sijaitseva asuinrakennus on alkujaan ollut Heikkisten sukutilan päärakennus. Se on alun perin rakennettu vuosina 1895–1896, vanhemman samalla paikalla sijainneen asuinrakennuksen tuhouduttua tulipalossa. Rakennus on kookas, ulkomitoiltaan 30,3 x 9,4 metriä.

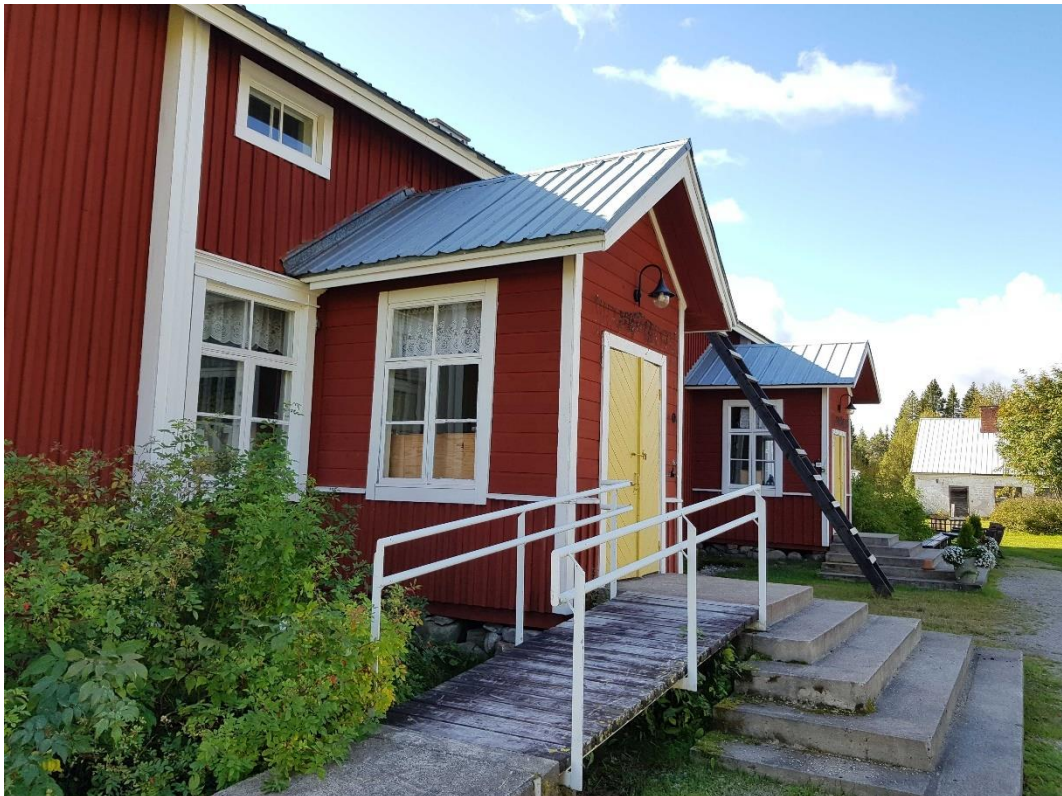
Pihan puolella on kaksi kuistia. Kuvassa taaempänä näkyvä oikeanpuoleinen kuisti on rakennettu alkuperäiselle paikalleen 1990-luvulla.

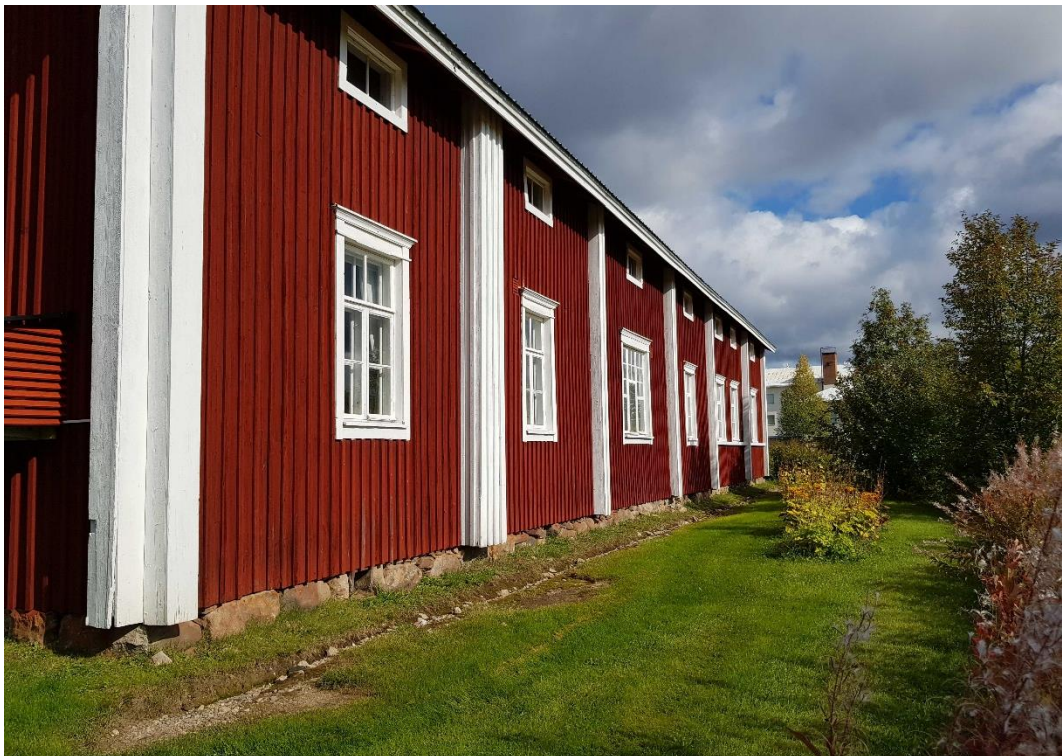
Julkisivu etelään. Rakennuksessa on pystyrimalaudoituksella vuoratut julkisivut. Nurkat on koteloitu. Pirtin leveä ikkuna näkyy nykyisen kaltaisena vanhassa valokuvassa, joten se lienee vähintään kunnalliskodin aikainen.

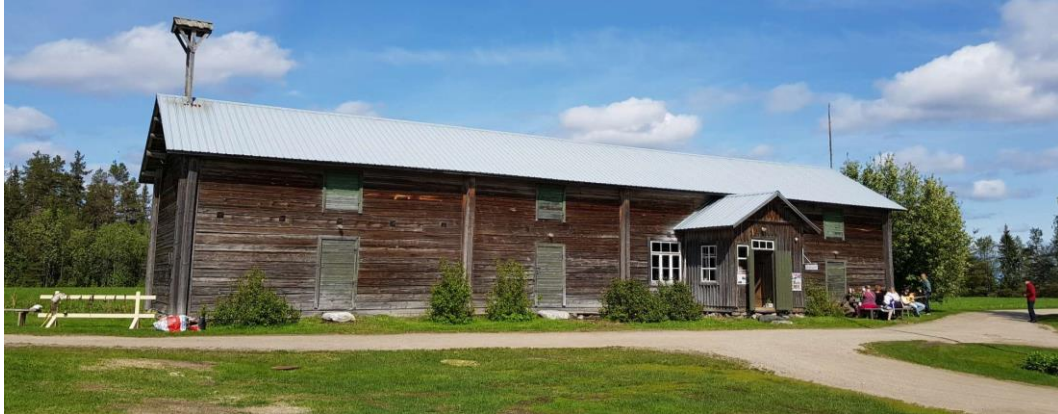
Pikkupirtti / liiteripirtti

Pikkupirttinä ja liiteripirttinä tunnettu rakennus sijaitsee Kurimon pihapiirin pohjoislaidalla päärakennusta vastapäätä.

Ulkorakennus, jota kutsutaan pikkupirtiksi, on tehty kahdessa osassa. Kurimon isäntä Kalle Heikkinen on rakennuttanut pikkupirtin vanhemman, lännen puoleisen osan vuonna 1891. Ulkomitoiltaan 27,7 m x 6,9 m kokoisessa rakennuksessa on alun perin ollut aitta ja pikkupirtti sekä erillisinä huoneina mankelihuone, luhtivarasto ja liiteri. Pihan puolella on jo alkujaan ollut umpikuisti. Itäpäädyn aitta on tehty vanhemman osan jatkoksi vuonna 1898.²⁴

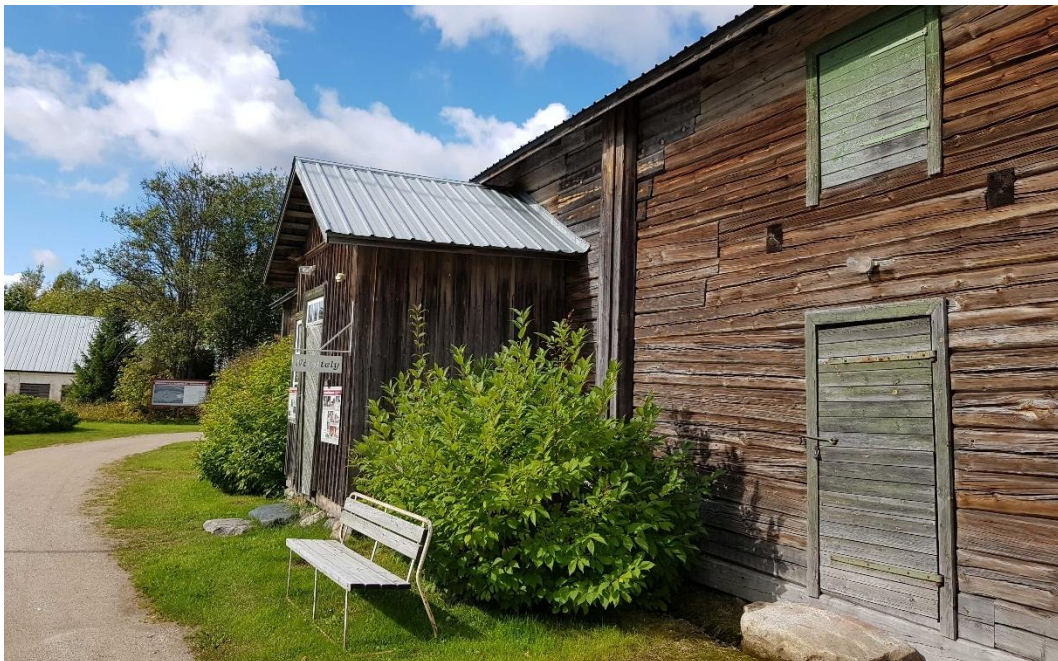
Pikkupirtin hirsiseinissä näkyy eri aikoina tehtyjen korjausten jälkiä.

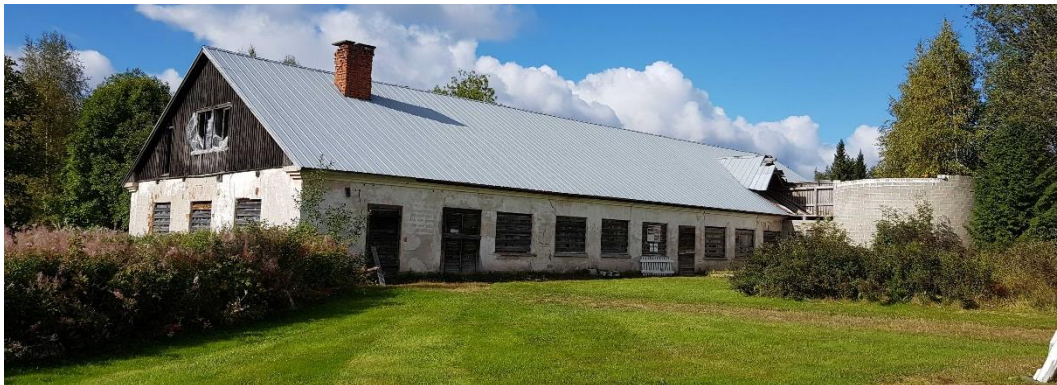
Navetta / kivinavetta

Kurimon pihapiiriä rajaa lännen puolella kookas, komea navettarakennus.

Kurimon navetta on valmistunut kunnalliskodin navetaksi vuonna 1929. Rakennuksen ulkoseinät ovat sementtitiilistä muuratut. Julkisivut ovat sileiksi rapatut ja valkeiksi maalattut. Rakennuksessa on korkea satulakatto, kate on peltiä.

Pitkään käyttämättä ollut navetta on melko huonossa kunnossa. Tiiliseinissä on halkeamia ja rehusäiliön katto on sortunut. Vuonna 1994 laaditun kuvauksen mukaan rakennuksen välikatto on ollut jo tuolloin romahtanut. Huonoksi päässyt kunto heikentää rakennuksen säilymismahdollisuuksia.

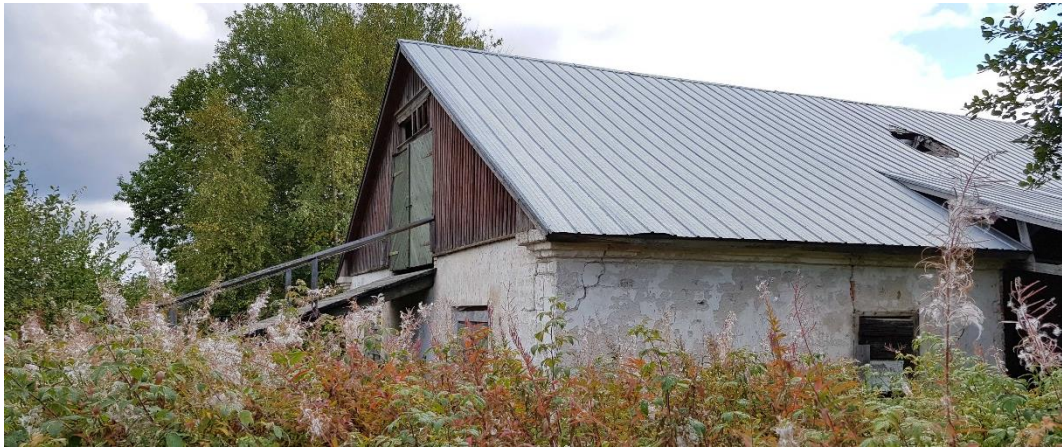
Julkisivu länteen ja pohjoisen puoleinen pääty.

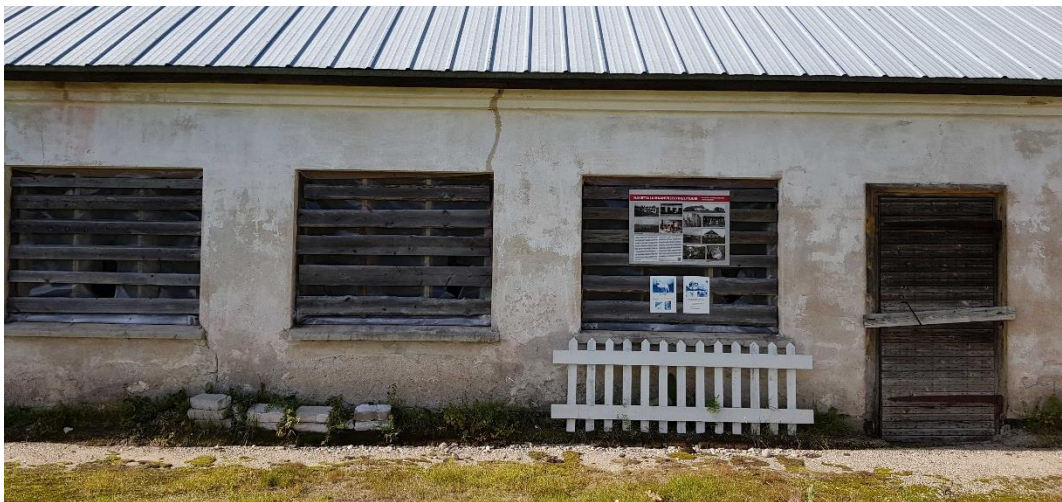
Pihan puoleinen (idän puoleinen) julkisivu. Pihan puolella on suuret ikkunat. Julkisivun yläosassa räystäään alla on muuratut koristelistat.

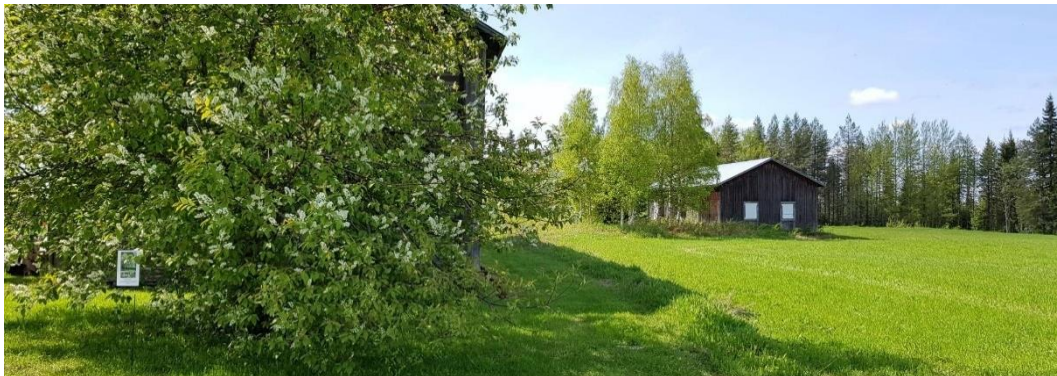
Traktoritalli / traktoritalli ja vaja

Traktoritallina toiminut rakennus sijaitsee navetan pohjoispuolella hieman sivussa pihapiiristä.

Traktoritalli on hahmoltaan yksinkertainen, ulkoasultaan varsin vaatimaton satulakattoinen rakennus. Vuonna 1994 laaditun kuvauksen mukaan:

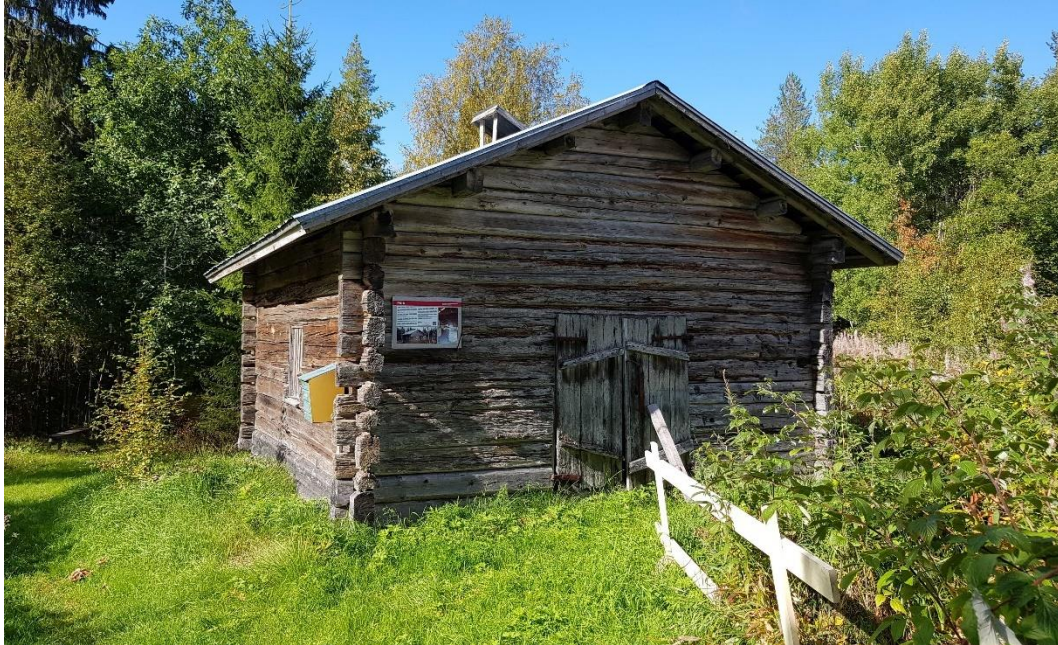
Paja sijaitsee metsän reunassa Kurimon pihapiirin länsipuolella. Pajalle ja sen ohi johtaa Kurimon pihapiiristä kapea tie, joka muuttuu metsäalueella poluksi.

Paja on hirsirakenteinen, pitkälle nurkalle salvottu, satulakattoinen rakennus. Julkisivut ovat vuoraamattomat ja auringon patinoimat. Katteena on pelti. Rakennuksessa on idän puolella leveä pariovi. Sisällä pajakalut ovat edelleen tallessa. Paja on kunnostettu 2000-luvun alussa.

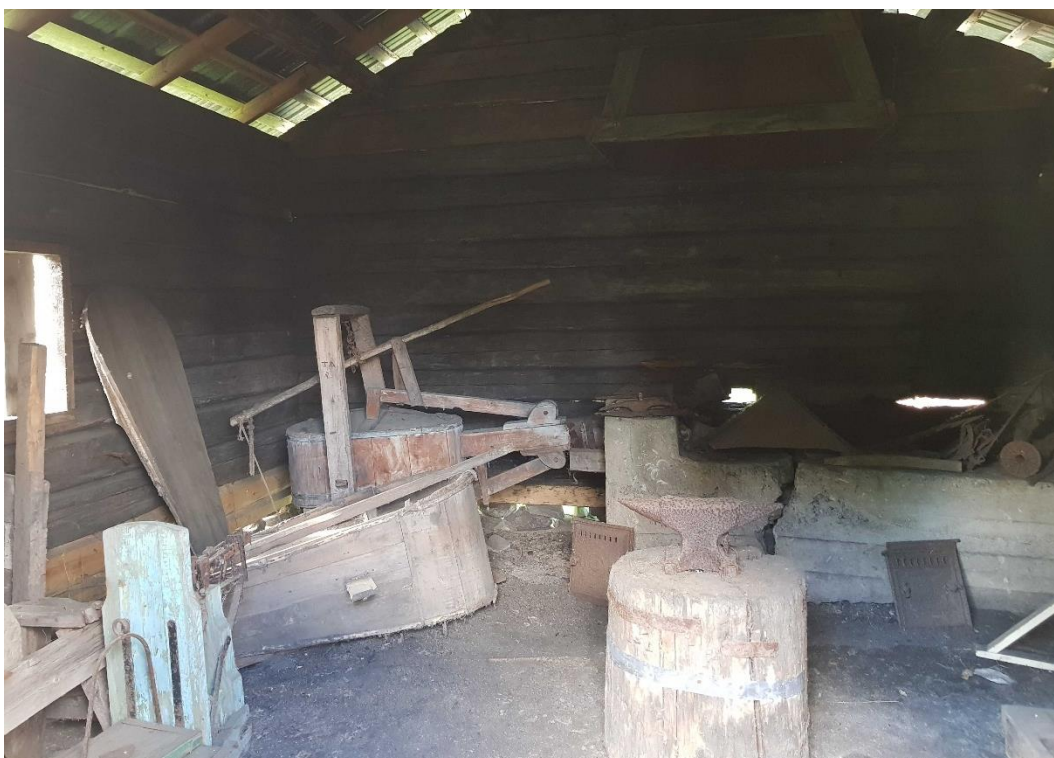
Pajassa on jäljellä tulisija ja työkaluja.

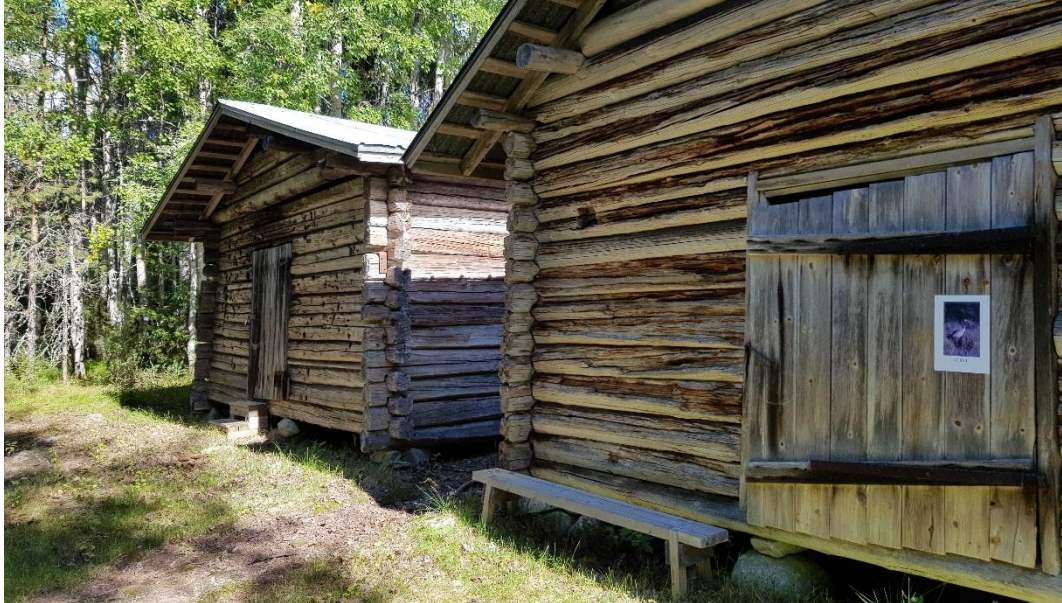
Ladot / vajat

Pihapiiristä länteen johtavan tien sivussa on kaksi latoa tai vajaa. Ladot sijaitsevat metsän reunassa, hieman sivussa Kurimonvaaralle rakentuneesta pihapiirikokonaisuudesta.

Toinen ladoista on salvottu veistetyistä hirsistä, toinen pyöreistä hirsistä. Julkisivut ovat vuoraamattomat. Katteena on pelti. Perustuksena ovat luonnonkivet nurkkien alla. Molemmissa rakennuksissa on lännen puolella leveä ovi. Vuonna 1994 laaditun kuvauksen mukaan:

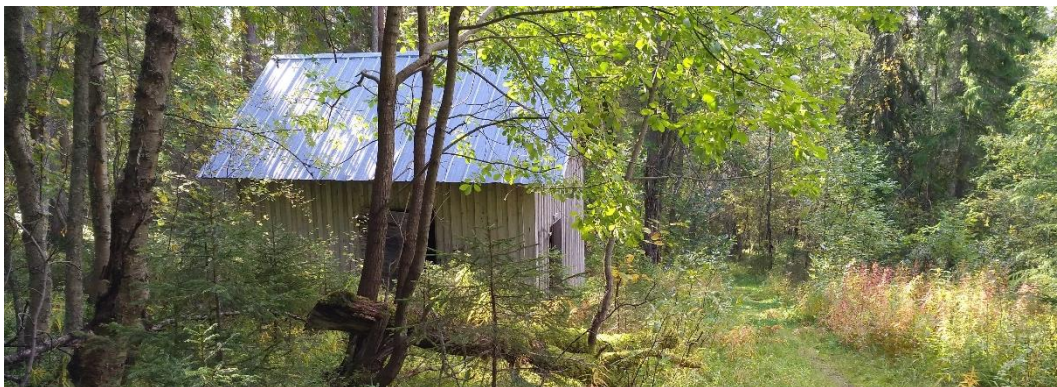
Kotitarvemylly

Mylly sijaitsee metsäalueella Kurimon pihapiiristä länteen johtavan polun varrella.

Rakennuksessa on pystyrimalaudoituksella vuoratut julkisivut ja pellillä katettu satulakatto. Vuonna 1994 laaditun kuvauksen mukaan:

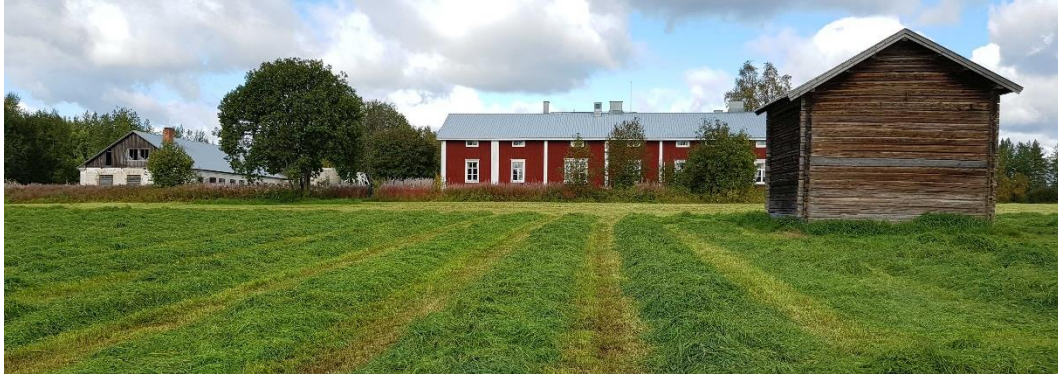
Vilja-aitta sijaitsee peltoaukealla Kurimon pihapiirin eteläpuolella. Vielä 1950-luvun lopulla aitan ohitse johtava tie on ajan saatossa kadonnut. Tieuraa ei ole enää mahdollista erottaa maastossa.

Pellolla Kurimon päärakennuksen eteläpuolella sijaitsevan vilja-aitan on rakentanut Kalle Heikkinen vuonna 1879. Hirsirakenteisessa aitassa on vuoraamattomat, auringon patioimat hirsiseinät. Katteena on pärekatto. Vuonna 1994 laaditun kuvauksen mukaan:

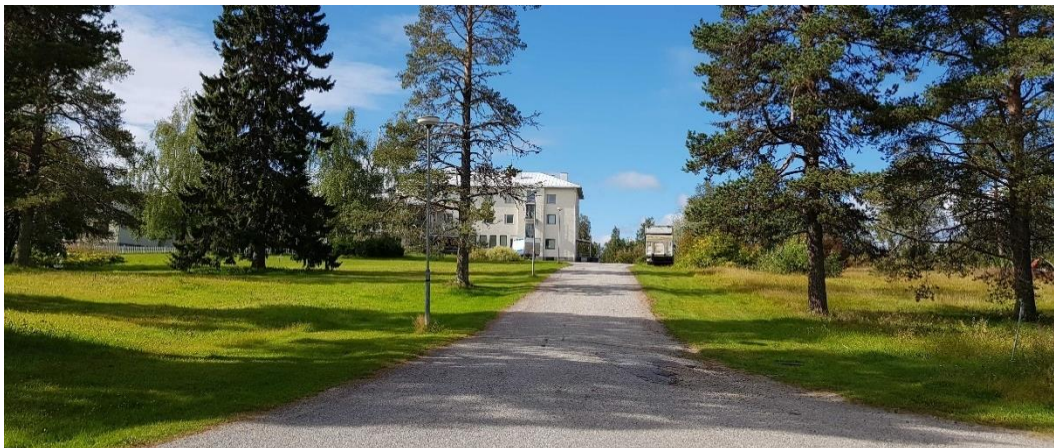
4.3 Suomussalmen vanhainkoti / hoitokoti Kurimo

Suomussalmen vanhainkoti / hoitokoti Kurimo sijaitsee maisemassa komealla paikalla Kurimonvaaralla, Kurimontieltä vaaralle johtavan tien varressa. Rakennuksen ja tien väliin rajautuvalla viheralueella on komeita vanhoja mäntyjä, jotka hahmottuvat maisemassa alueelle tyypillisenä erityispiirteenä. Kookas vaalea kivirakennus erottuu maisemassa näkyvänä maamerkkirakennuksena.

Vanhainkoti muodostuu kahdesta kaksikerroksisesta ja kellarillisesta sekä yhdestä kolmi-kerroksisesta ja kellarillisesta siipiosasta. Rakennuksessa on peltikatteinen aumakatto. Julkisivut ovat rapatut ja vaaleiksi maalatut. Rakennuksen pääsisäänkäynti sijaitsee idän puolella. Pääovien yläpuolella on siro funkistyylinen katos. Pääsisäänkäynnin vieressä molemmissa kerroksissa on pilareiden kannattamat arkadimaiset terassit. Julkisivut ovat ilmeeltään pelkistetyt, niitä rytmittävät tasakokoisten ikkuna-aukkojen säännölliset rivistöt. Julkisivuilla korostettuina erottuvat ensimmäisessä kerroksessa lännen puolella sijaitsevan ruokasalin nauhaikkunat, porrashuoneiden korkeat ikkunat sekä siipiosien päädyissä keskikäytävien päissä olevat korkeat ikkunat.

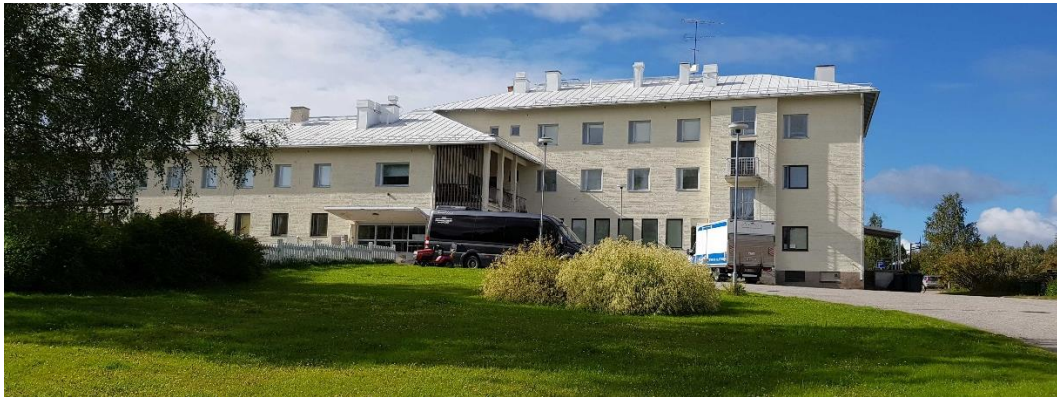
Julkisivu itään, Kurimontien suuntaan. Rakennuksessa on rapatut julkisivut ja saumapeltikatteinen aumakatto. Osa ikkunoista lienee jossain vaiheessa uusittu, todennäköisesti 1970- ja 1980-lukujen vaihteessa tehdyn peruskorjauksen yhteydessä, osa lienee jopa alkuperäisiä – toisessa ja kolmannessa kerroksessa ikkunoiden puitteet on maalattu vaaleiksi, ensimmäisessä kerroksessa tumman ruskeiksi.

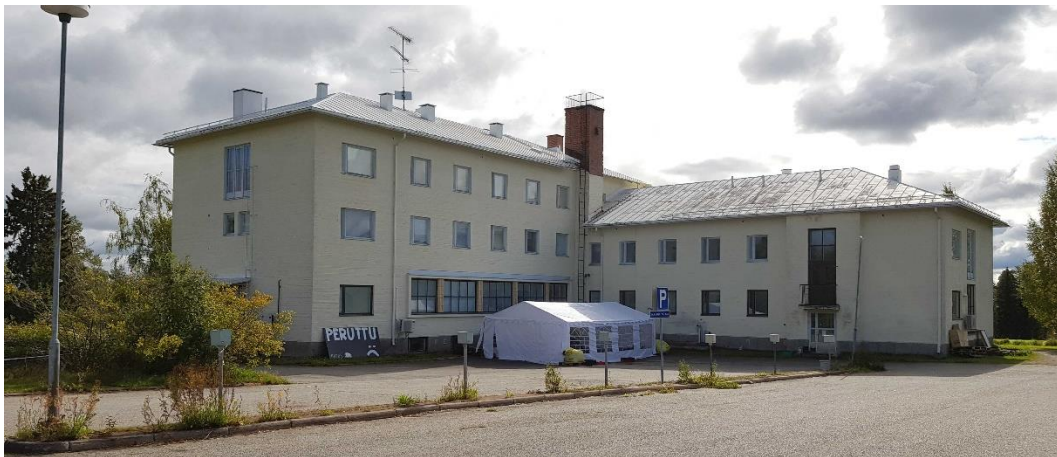
Julkisivut länteen ja pohjoiseen, Kurimon pihapiirin suuntaan. Lännen puoleisella julkisivulla yksityiskohtana erottuu ensimmäisessä kerroksessa sijaitsevan ruokasalin leveä nauhaikkuna.

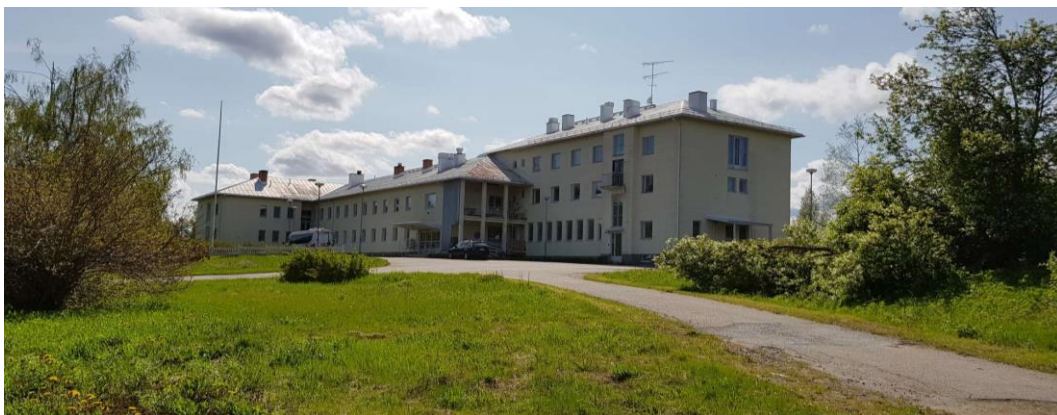
Julkisivut pohjoisen ja idän suuntaan.

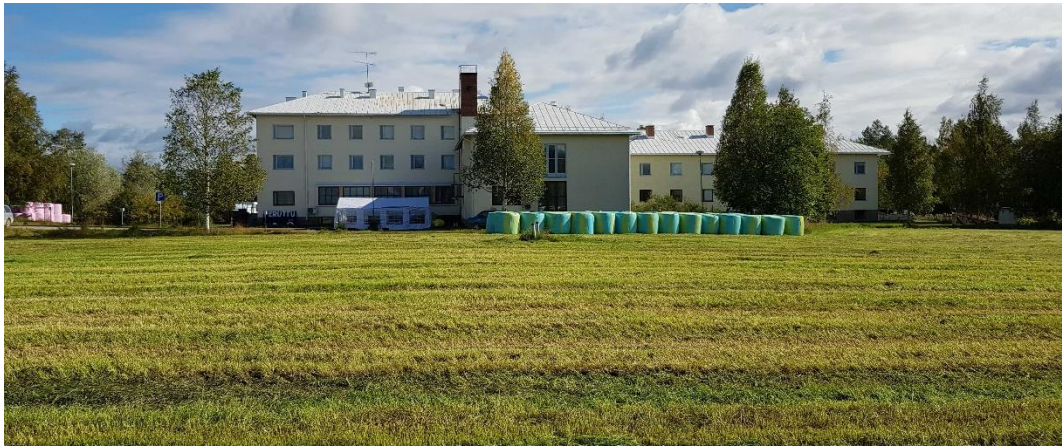
Näkymä Kurimon pihapiirin suunnasta kohti vanhainkotiä.

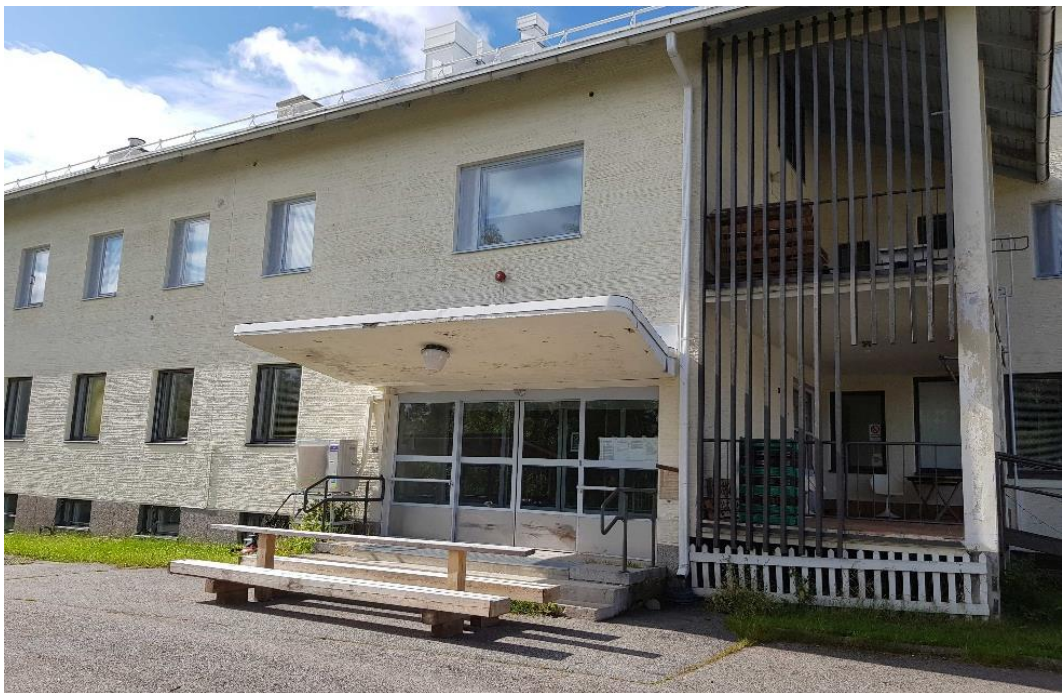
Hoitokoti Kurimon pääsisäänkäynnin yllä on sirolinjainen katos. Sisäänkäynnin ovet lienee uusittu, oletettavasti 1970-luvun lopulla tehdyn peruskorjauksen yhteydessä. Julkisivujen pintakäsittely on aikakaudelle tyypillinen. Julkisivujen alaosissa kellarikerroksen kohdalla on karkea terastirappaus. Ylemmissä kerroksissa rappauspinta on harjattu ja vaaleaksi maalattu. Ikkuna-aukkoja ympäröivät kapeat sileiksi rapatut kehykset.

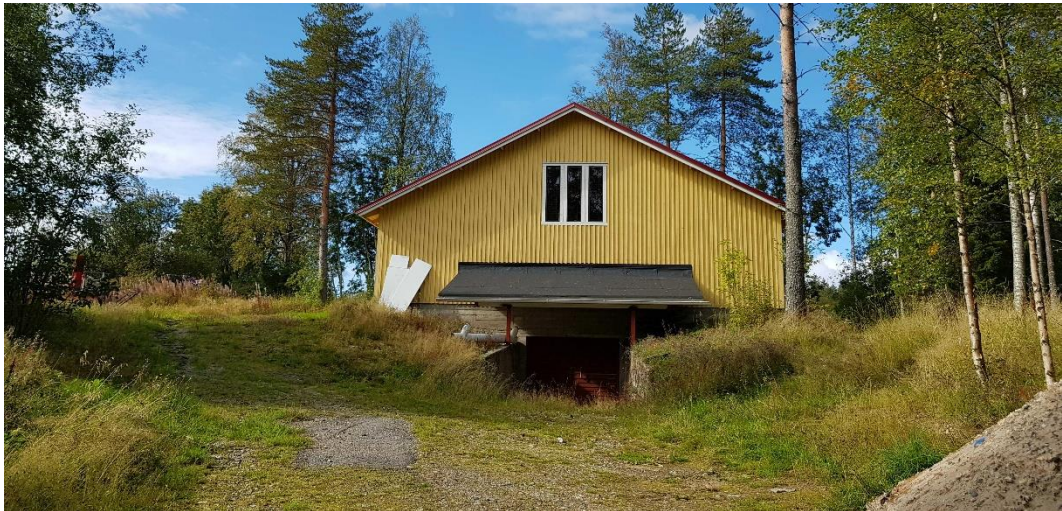
Varasto / autotalli

Varasto-autotallirakennus sijaitsee Kurimonvaaralle johtavan tien pohjoispuolella rinteessä.

Varasto-autotalli lienee rakennettu samoihin aikoihin kuin vanhainkoti, 1950- ja 1960-lukujen vaihteen tienoilla – rakennus näkyy vuoden 1959 ilmakuvasa. Satulakattoisessa, kellarillisessa rakennuksessa on pystyrimalaudoituksella vuoratut, keltaisiksi maalatut julkisivut, kate on peltiä. Sekä idän että lännen puoleisilla sivuilla on rinnatusten kaksi leveää pariovea. Etelän puoleisessa päädyssä on katos, jonka alta johtaa leveä ovi kellarikerroksessa sijaitsevaan varastoon / autotalliin.

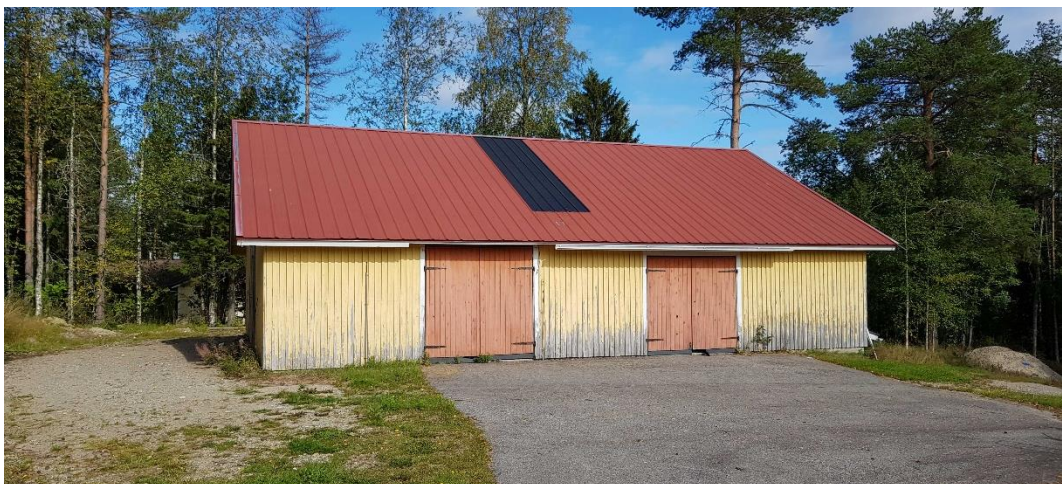
Julkisivu länteen.

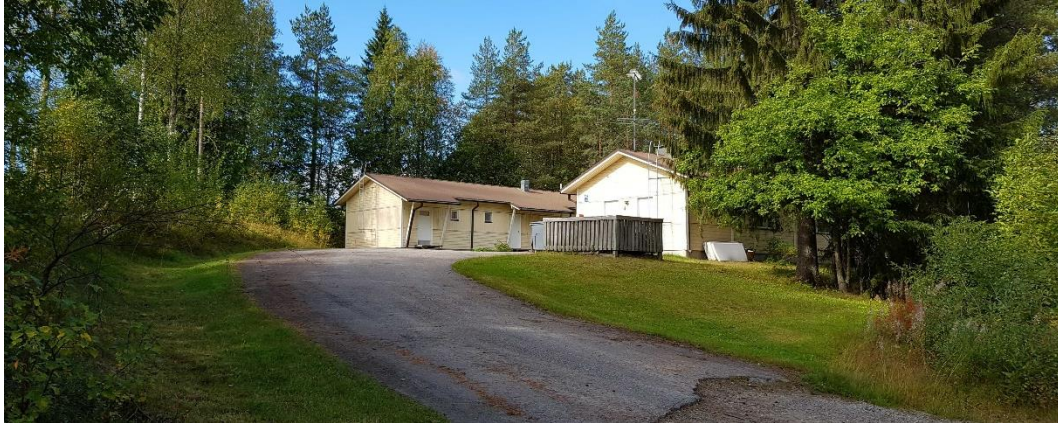
Työntekijöiden rivitalot

Hoitokoti Kurimon pohjoispuolella on kaksi vastapäätä toisiaan sijaitsevaa pientä rivitaloa. Rivitaloille on oma kulkutie Kurimontieltä.

Rivitalot on ulkoasustaan päätellen rakennettu 1980-luvun tai 1990-luvun alun tienoilla, ne näkyvät vuoden 1995 ilmakuvassa. Yksikerroksisissa rakennuksissa on peltikatteiset satulakatot ja vaaka- ja pystysuuntaisilla laudoituksilla verhoillut julkisivut. Sisäänkäyntien edustalla on pienet katokset.
